LAVORI DI MESSA IN SICUREZZA, MIGLIORAMENTO ANTISISMICO, ADEGUAMENTO TECNOLOGICO, IMPIANTISTICO E FUNZIONALE, PREVENZIONE INCENDI E CONTENIMENTO DEL CONSUMO ENERGETICO DELL'IMMOBILE TUTELATO SEDE DEL CONSERVATORIO DI MUSICA "LORENZO PEROSI" DI CAMPOBASSO - CUP: D39C18000070006
- **PROGETTO ESECUTIVO** -

CONSERVATORIO DI MUSICA "LORENZO PEROSI"
Viale Principe di Piemonte, 2 - 86100 Campobasso

EG-03

Elaborati generali:
RELAZIONE GEOLOGICA

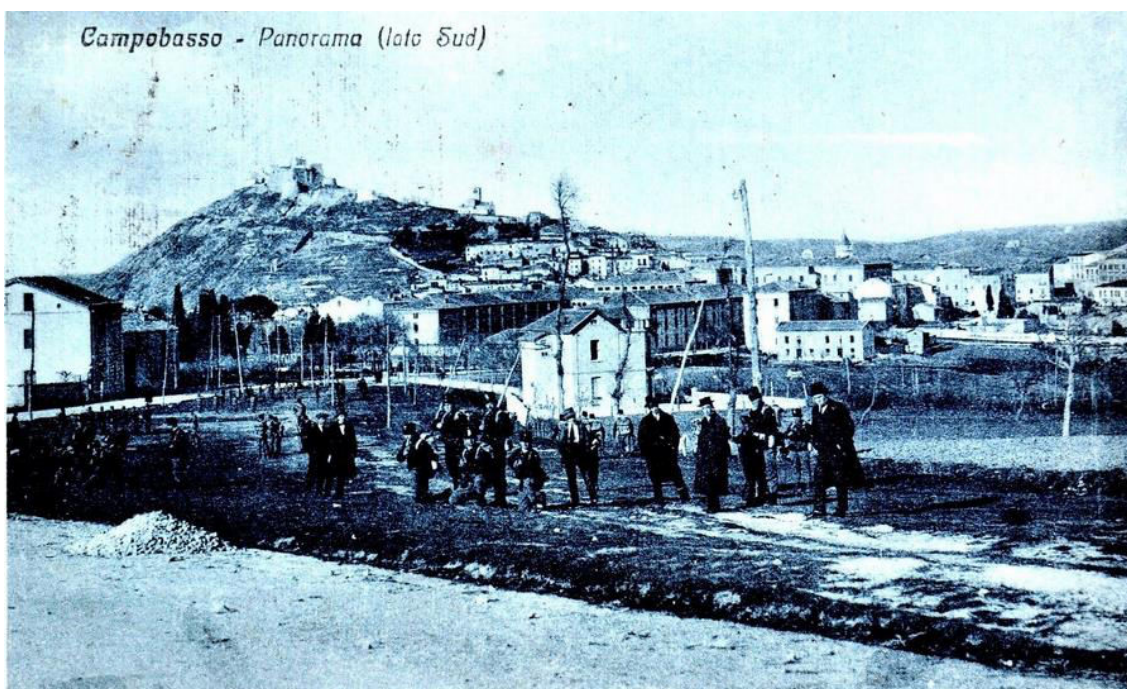
Foto 2

Nella Foto 2, invece, si può osservare l'area prima della costruzione del Conservatorio, ex "Casa degli Orfani di Guerra" Foto 3

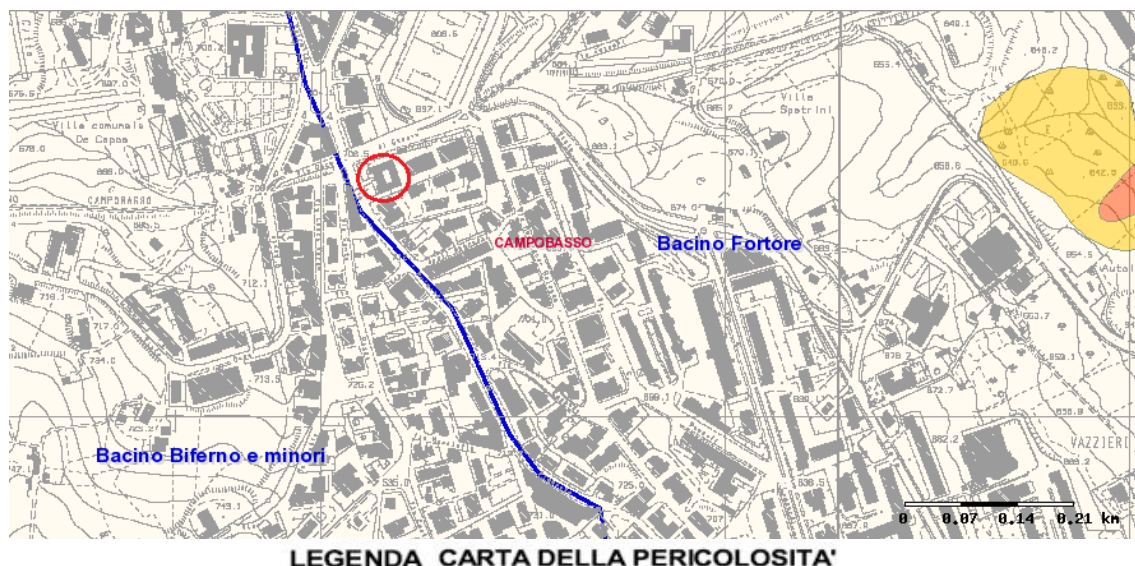
Una conferma di quanto detto l'abbiamo sia dalla cartografia allegata al P.A.I dell'Autorità di Bacino del Fiume Fortore (Fig.4), sia dalla recente Carta Geomorfologica allegata allo studio della Microzonazione Sismica (Fig.5). Entrambe le cartografie hanno messo in evidenza l'assenza di areali a pericolosità geologica nell'area in studio e in quelle ad essa adiacenti.

Fig.4 – Stralcio Carta PAI dell'Autorità di bacino del Fiume Fortore

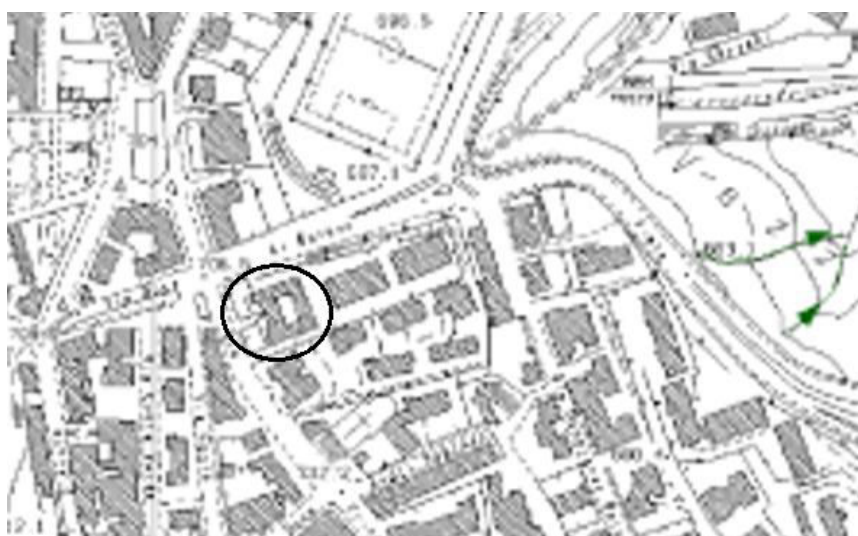
Fig.5 – Stralcio Carta Geomorfologica allegata allo studio della Microzonazione Sismica

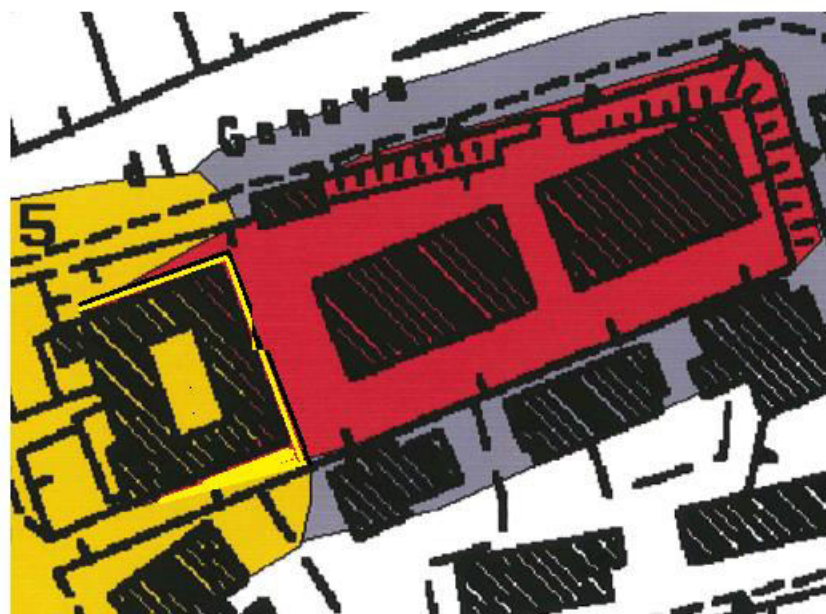
Fig.8

Contrariamente a ciò, dai due sondaggi effettuati in adiacenza all'edificio del Conservatorio (Cfr. Fig. 8 e 9), è risultato che, al di sotto della coltre di materiale di riporto, sono state rinvenute litologie limoso-sabbiose-argillose e, più in profondità, litologie marnoso-argillose riconducibili al Membro del Vallone di Castelluccio, appartenente alla Formazione geologica miocenica del Flysch di San Bartolomeo. Tale Formazione si è deposta, secondo alcuni autori in un bacino di tipo piggy-back impostatosi sulla Falda Sannitica in movimento nel corso del Tortoniano sup. – Messiniano inf. Secondo altri, invece, deriverebbe dallo scollamento del margine interno del Bacino Molisano.

Dai sondaggi geognostici disponibili nell'area in studio e nell'area dove è ubicato l'edificio scolastico del "Pertini" con l'adiacente Palestra, sé stato possibile ricostruire la Carta Geolitologica di Fig.8.

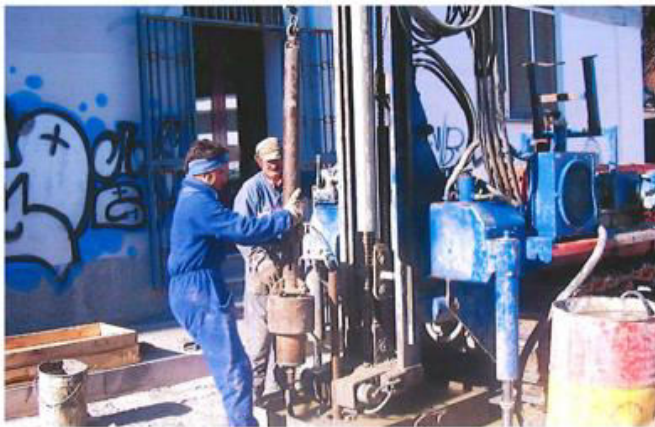
Ubicazione sondaggio S.1

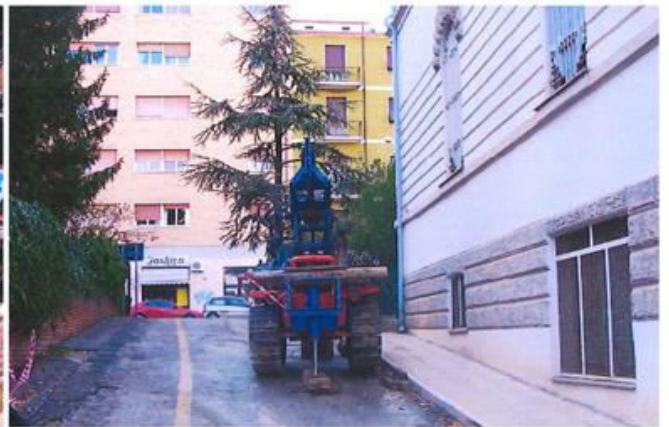
Ubicazione sondaggio S.2

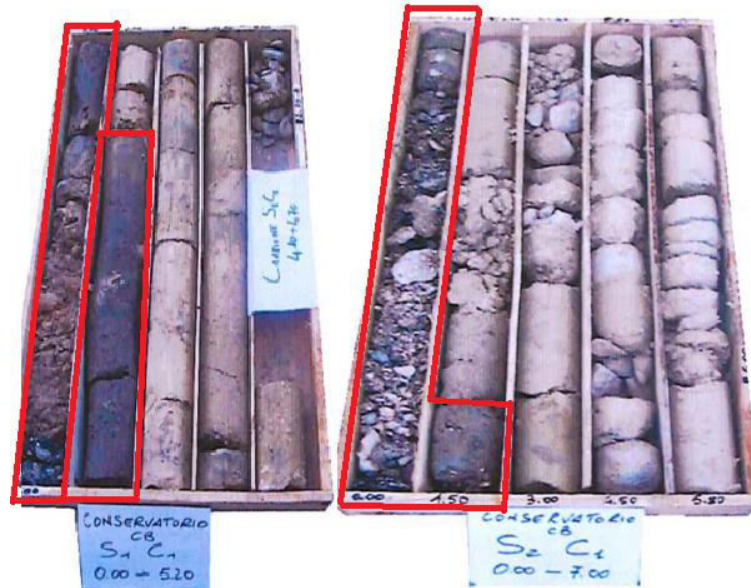
-Limi con sabbia e con argilla

Si tratta di terreni prevalentemente sabbioso-limosi, a tratti debolmente cementati, di colore avana chiaro con frequenti intercalazioni lapidee, di spessore decimetrico, costituite da arenarie fratturate e/o calcari-calcareni fratturati. A varie profondità, intercalati nello strato, si rinvengono livelli più francamente argillosi e sporadiche intercalazioni di arenarie poco cementate. Lo spessore complessivo dello strato aumenta debolmente spostandosi dal sondaggio S.1 al Sondaggio S.2, variando tra 9,10 m (S.2) e 10,60 m (S.1). Il passaggio al locale substrato, invece, è testimoniato da un graduale incremento della frazione limoso-argillosa verso il basso.

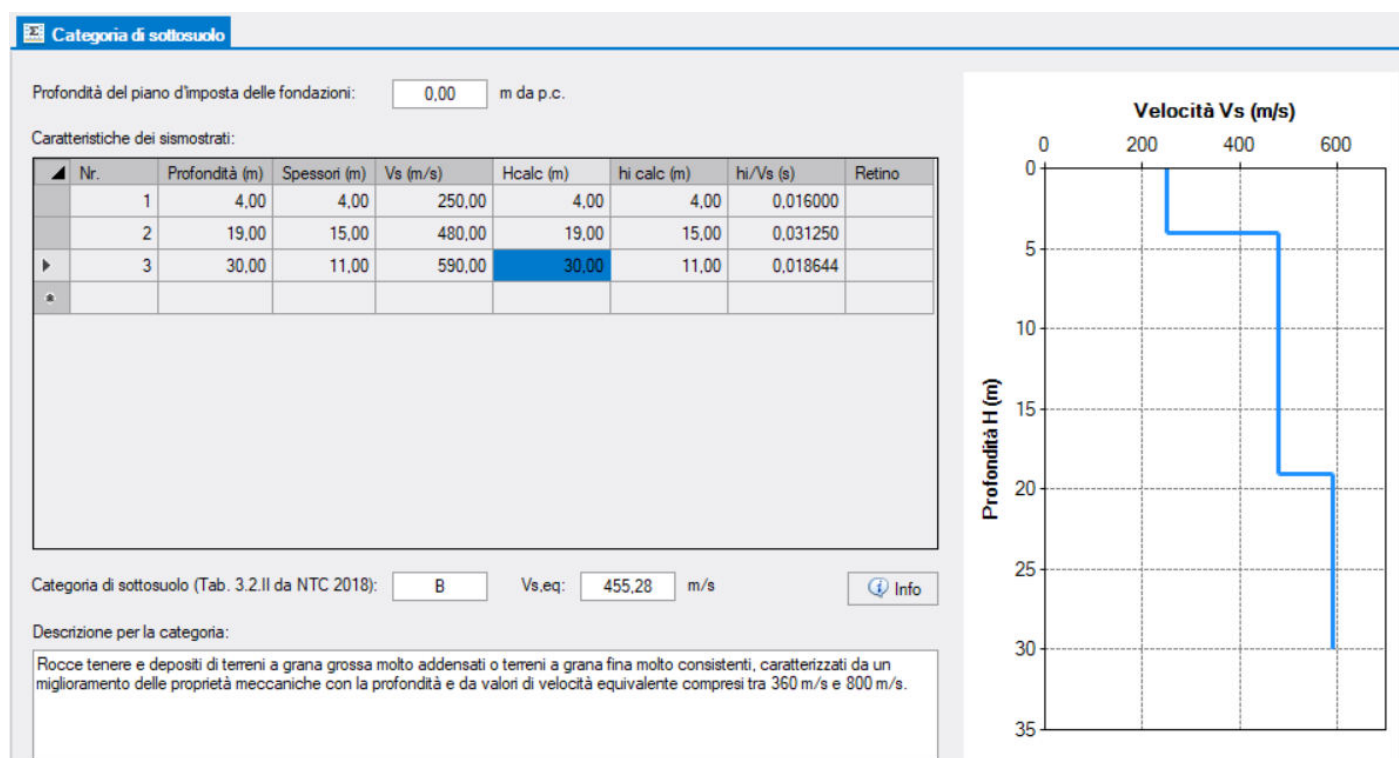
Tabella 1

- 1° sismostrato, dello spessore di 4,00 m, caratterizzato da una velocità media (V_s) delle onde S pari a 250 m/s;
- 2° sismostrato, dello spessore di 15,00 m, caratterizzato da una velocità media (V_s) delle onde S pari a 480 m/s;
- 3° sismostrato, intercettato fino alla profondità di 30,00 m dal p.c., caratterizzato da una velocità media (V_s) delle onde S pari a 590 m/s.

Dalla elaborazione dei suddetti dati si arriva a definire la **Categoria del Sottosuolo che è risultata essere di tipo “B”**, come si evince dalla Tabella 1.

6. In considerazione dei valori di Vs30 determinati dalle prove down-hole disponibile (455,28 m/s), è possibile attribuire ai suoli di fondazione la Categoria B "Rocce tenere e depositi di terreni a grana grossa molto addensati o terreni a grana fina molto consistenti, caratterizzati da un miglioramento delle proprietà meccaniche con la profondità e da valori di velocità equivalente compresi tra 360 m/s e 800 m/s/s".

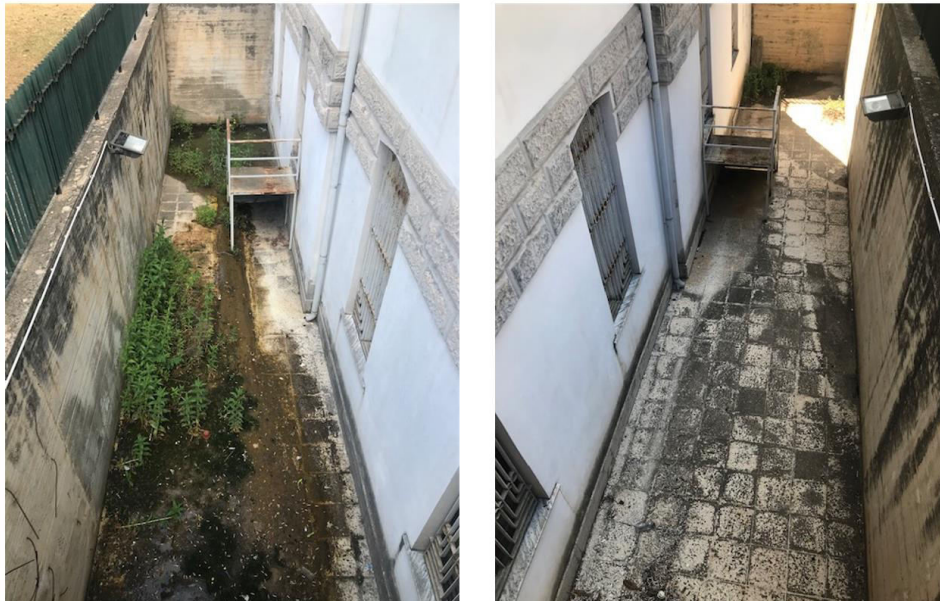
Foto 4

4. La consistenza di tali falde idriche è direttamente condizionata dalle precipitazioni meteoriche e dall'apporto delle perdite della rete idrica e fognante cittadina. Di conseguenza, i locali interrati dovranno essere opportunamente impermeabilizzati. Così come i pavimenti dei cavedi (Foto 4), ciò al fine di evitare infiltrazioni in corrispondenza dei terreni del piano fondale del fabbricato, che potrebbero condizionare negativamente i parametri di resistenza fisico-meccanica.

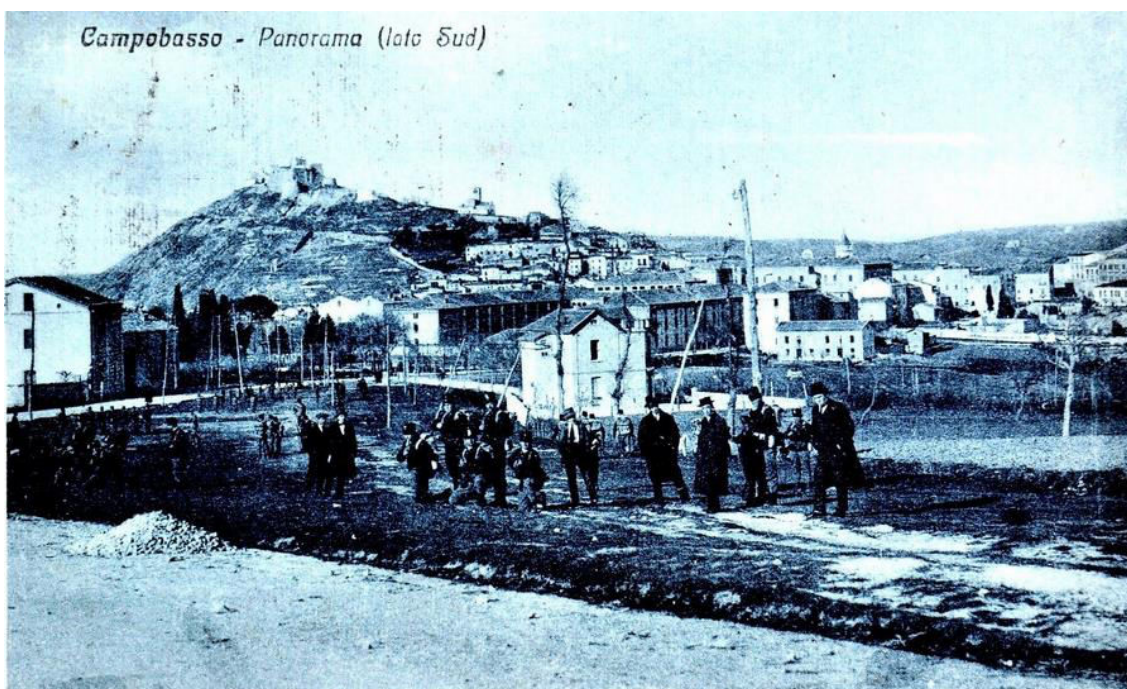
Foto 2

Nella Foto 2, invece, si può osservare l'area prima della costruzione del Conservatorio, ex "Casa degli Orfani di Guerra" Foto 3

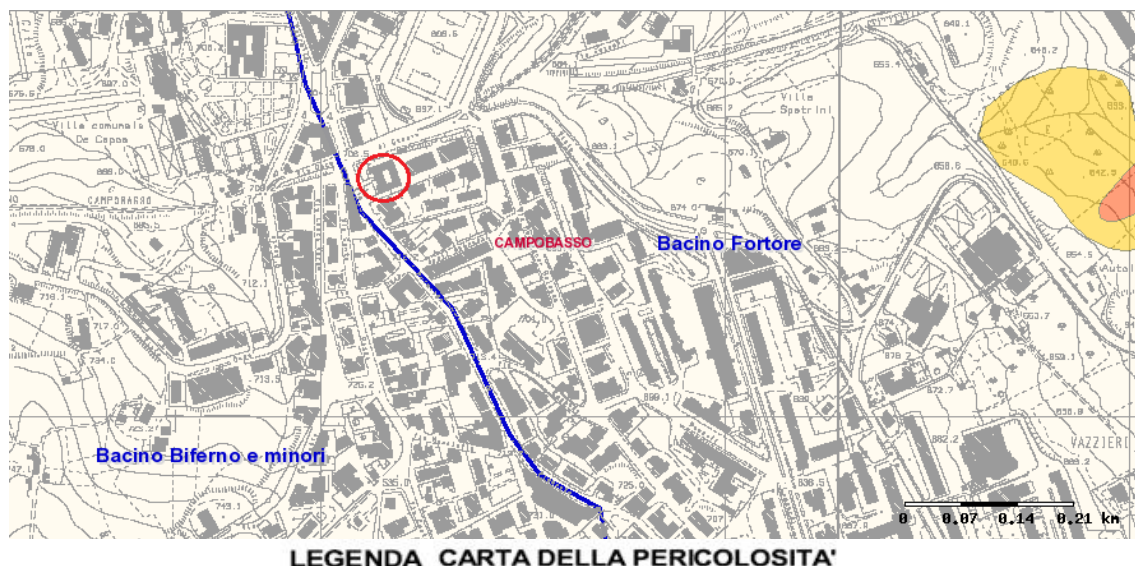
Una conferma di quanto detto l'abbiamo sia dalla cartografia allegata al P.A.I dell'Autorità di Bacino del Fiume Fortore (Fig.4), sia dalla recente Carta Geomorfologica allegata allo studio della Microzonazione Sismica (Fig.5). Entrambe le cartografie hanno messo in evidenza l'assenza di areali a pericolosità geologica nell'area in studio e in quelle ad essa adiacenti.

Fig.4 – Stralcio Carta PAI dell'Autorità di bacino del Fiume Fortore

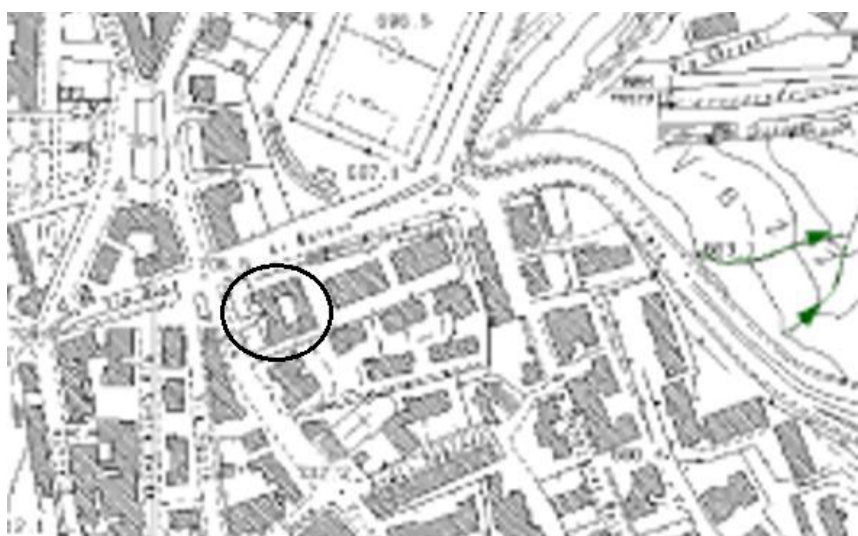
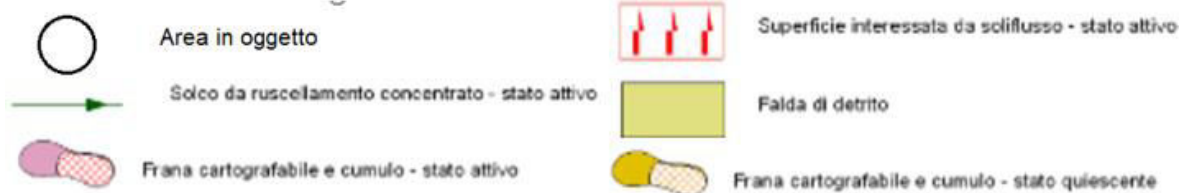
Fig.5 – Stralcio Carta Geomorfologica allegata allo studio della Microzonazione Sismica

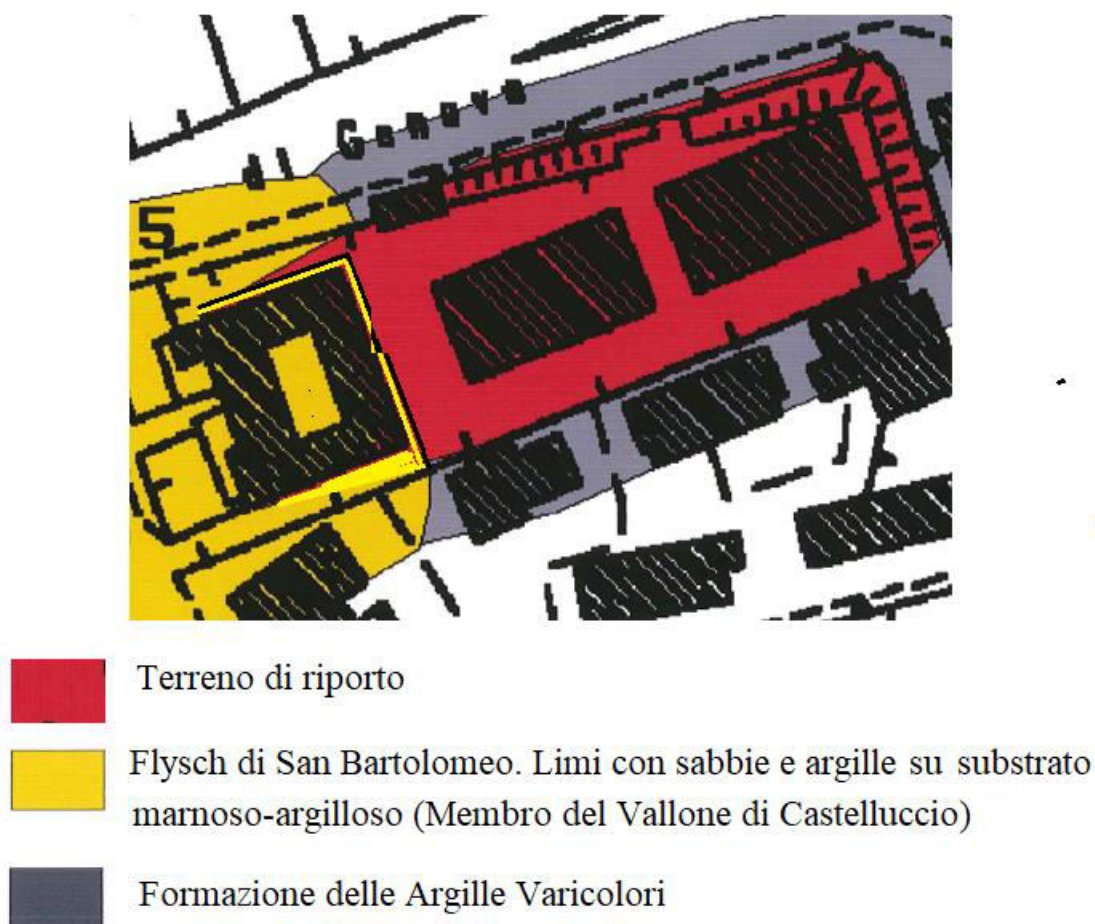
Fig.8

Contrariamente a ciò, dai due sondaggi effettuati in adiacenza all'edificio del Conservatorio (Cfr. Fig. 8 e 9), è risultato che, al di sotto della coltre di materiale di riporto, sono state rinvenute litologie limoso-sabbiose-argillose e, più in profondità, litologie marnoso-argillose riconducibili al Membro del Vallone di Castelluccio, appartenente alla Formazione geologica miocenica del Flysch di San Bartolomeo. Tale Formazione si è deposta, secondo alcuni autori in un bacino di tipo piggy-back impostatosi sulla Falda Sannitica in movimento nel corso del Tortoniano sup. – Messiniano inf. Secondo altri, invece, deriverebbe dallo scollamento del margine interno del Bacino Molisano.

Dai sondaggi geognostici disponibili nell'area in studio e nell'area dove è ubicato l'edificio scolastico del "Pertini" con l'adiacente Palestra, sé stato possibile ricostruire la Carta Geolitologica di Fig.8.

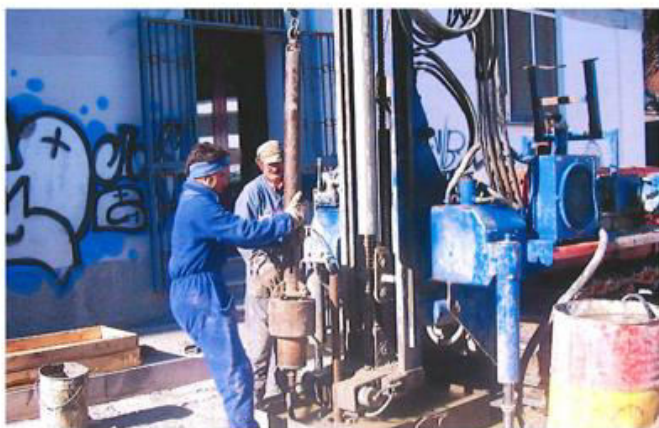
Ubicazione sondaggio S.1

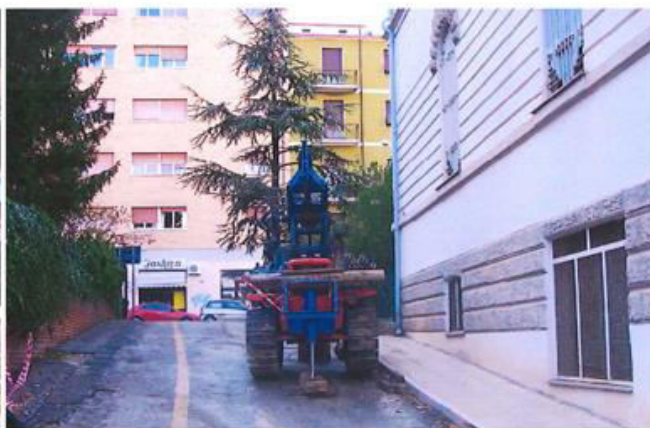
Ubicazione sondaggio S.2

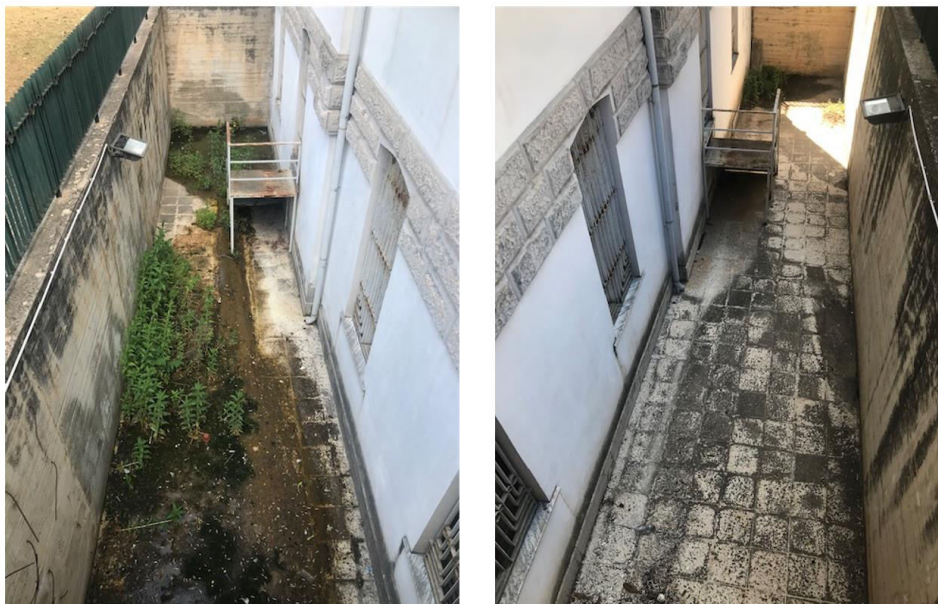
Foto 4

4. La consistenza di tali falde idriche è direttamente condizionata dalle precipitazioni meteoriche e dall'apporto delle perdite della rete idrica e fognante cittadina. Di conseguenza, i locali interrati dovranno essere opportunamente impermeabilizzati. Così come i pavimenti dei cavedi (Foto 4), ciò al fine di evitare infiltrazioni in corrispondenza dei terreni del piano fondale del fabbricato, che potrebbero condizionare negativamente i parametri di resistenza fisico-meccanica.
